## **Fouilles archéologiques préventives à l'église en bois Saint Nicolas du village Anghelești, la commune de Pietrari, département de Vâlcea**

**Abstract: Preventive archaeological researches in the wooden church *Sfântul Nicolae*, from Anghelești village, commune Pietrari, Vâlcea county.** The preventive archaeological researches in this church, from the summer of 2010, were occasioned by the relocation of the church, to be restored and integrated into the architectural and traditional complex from Village Museum of Bujoreni, Vâlcea county, by the approach of The HAR Foundation, in summer and autumn of 2009, when the assessment and technical expertise of the monument was carried out, and its removal, also.

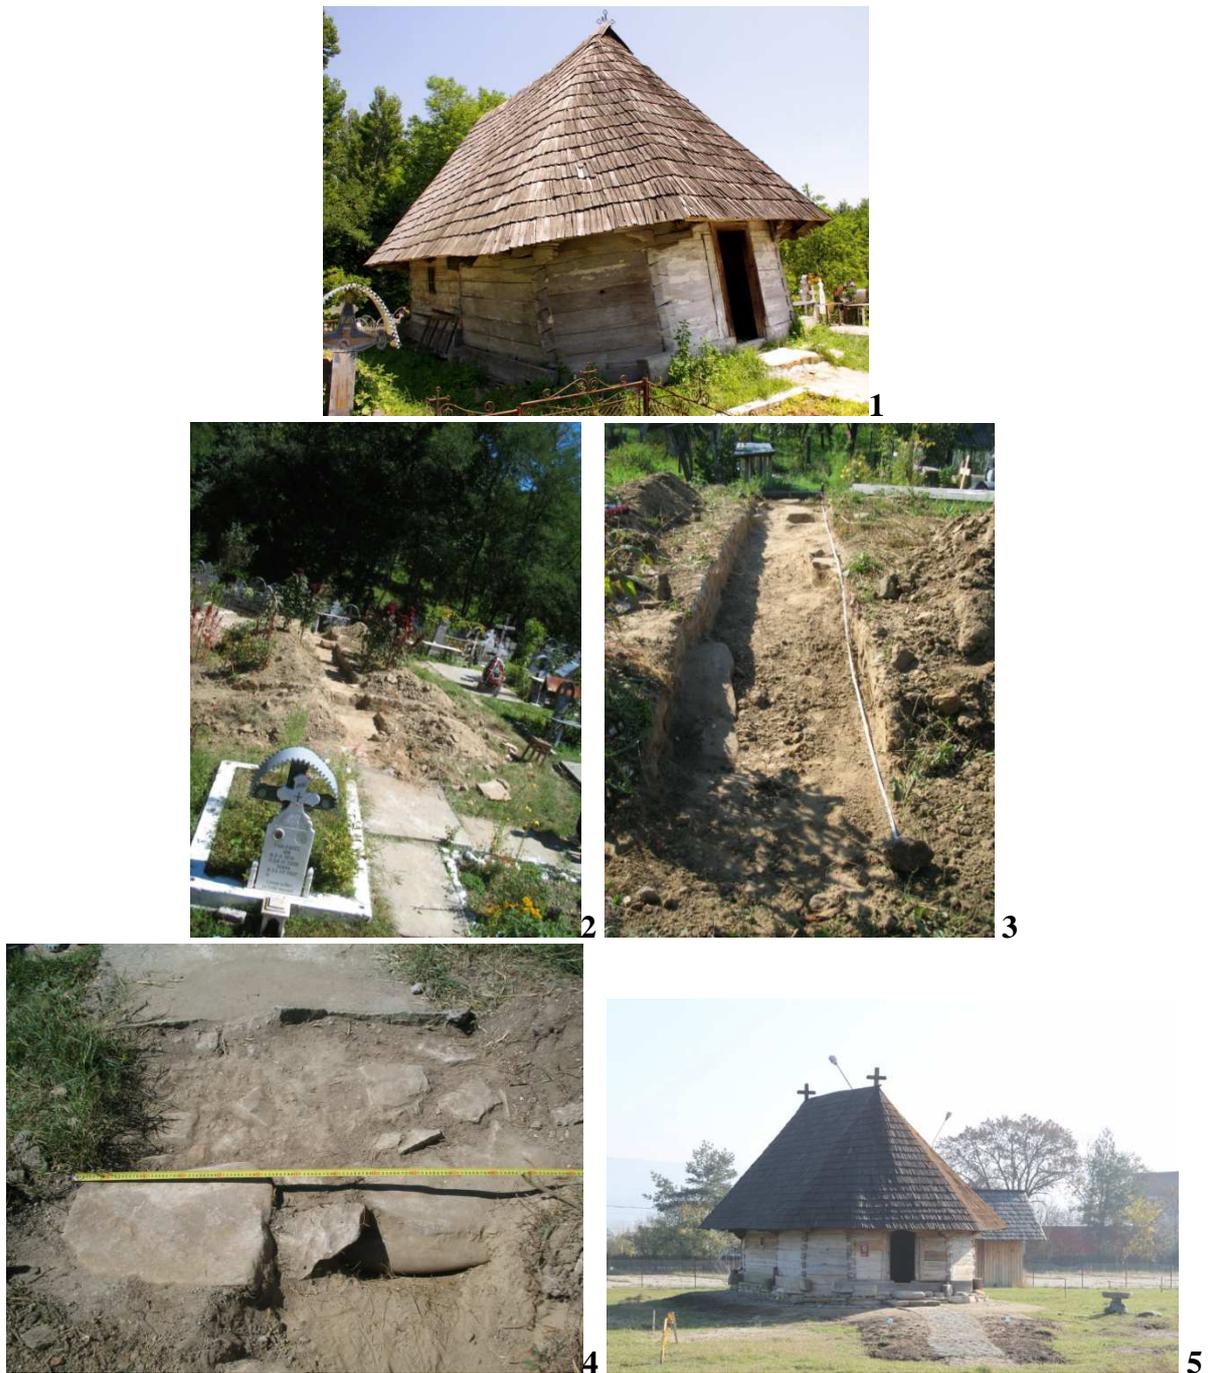
Fig. 1: 1. L'église en bois „Saint-Nicolas” du village Anghelești, commune Pietrari - avant la réinstallation ; 2. S.I; 3. S. III; 4. Partie de l'allée piétonne; 5. L'église en bois „Saint-Nicolas” du village Anghelești, commune Pietrari - après la réinstallation

l'entrée et une allée de marches qui grimpaient vers le sanctuaire d'adoration. L'église était située en position dominante, étant entourée par le cimetière, les tombes étant ordonnées d'un côté et de l'autre de celle-ci (Fig. 1/1).

Trois sections ont été dessinées. I à III, disposées comme suit: (I) orientée ouest-Est, avec des dimensions de 13 x 1,00 m (Fig. 1/2); S. II (nef) et III (narthex) avec des dimensions de 6,00 x 1,00 m, orientée nord-sud (Fig. 1/3). La compartimentation qui en résulte a été creusée entièrement. A l'extérieur a été dévoilé, par le biais des sondages, l'allée piétonne (Fig. 1/4) qui entourait l'église, préservée, en particulier sur le sud et l'ouest et en partie au nord et à l'est, où elle fut détruite par les tombeaux placés trop près de l'église. L'allée piétonne, d'une largeur de 0,80 m, a été faite de dalles de pierre locale, couvertes entièrement par de l'herbe. Sur le côté sud, une tombe a été dévoilée, à 0,40 m du sol de l'église et à 3,30 m à l'est de l'angle ouest de l'église, identifiée par l'inscription conservée sur le faisceau de la paroi sud de la nef: et ici (a) Enterrez-moi (u) (p) t (u) <a> (L. Barcan, Al. Nancu, 2010, p. 322). La longueur de la tombe sur le remblai était de 1,70 m, la largeur 0,70 m et la profondeur-0,70 m. La tombe, comme le mentionne l'inscription, a appartenu à un prêtre. Étant disposé juste sous l'avant-toit, le squelette comme son inventaire (Croix de bois et des traces de l'Evangile) ont été lourdement endommagés par les fracassement. Sur l'endroit où la tombe fut découverte, le prêtre a fixé une croix en pierre. Pour rappeler à la postérité le lieu où a été refondée la plus vieille église en bois de l'Olténie du Nord, une plaque commémorative va être emplacée.

Après de longues pérégrinations, l'église du hameau de Angheleşti a bien trouvé sa place dans le Musée en plein air de Bujoreni (Photo 5), enrichissant le patrimoine architectural avec le seul monument attesté de la fin du XVIIe.
